# Eindrapport interieur Chatelet

# Herstel van de afwerkingen van het interieur Chatelet Kasteel de Haar

De schilder- en restauratiewerkzaamheden van de afwerkingen worden in eindrapport beschreven. Per ruimte worden de kleurnummers, type verf en technieken vermeld.
Het is geen verantwoording van de keuzes. Dit rapport is enkel bedoeld als naslagwerk en kan in de toekomst gebruikt worden bij herstel van de afwerkingen.

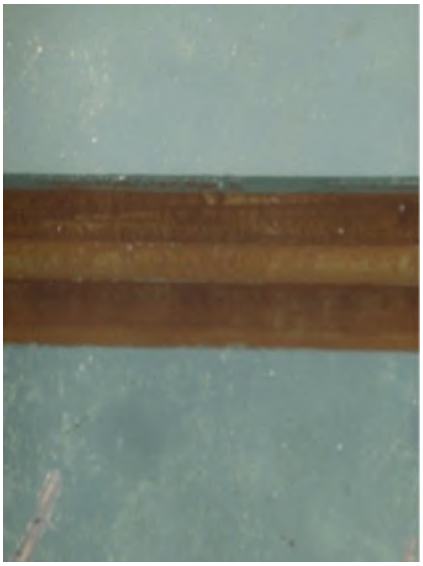
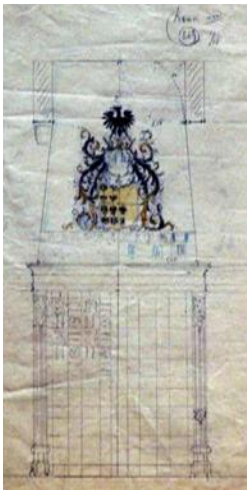
| Ruimte 0.02 | Voor restauratie |

| **Schouw schildering** | -afbladdering vastgezet<br>-schildering gereinigd, verkleuring geaccepteerd.<br>-beschadigingen geretoucheerd in acryl<br>-natuursteen grijs geschilderd in Alphatex IQ handgemaakt |

| **Plafond** | Beschilderingen gereinigd<br>Beschadigingen bijgewerkt in acryl. |
| **Wanden** | Wandsjabloon gereconstrueerd en uitgevoerd in Alphatex IQ<br>Boven: K2.05.75<br>Onder: K2.10.60<br>Profielrand:Geeloker:E8.25.55 Bruin E4.40.30 D.groen:K2.10.50 |

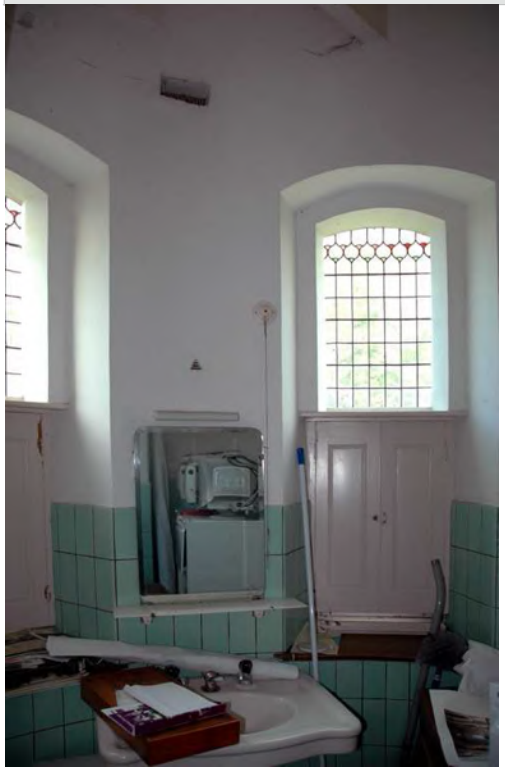
# Voor restauratie

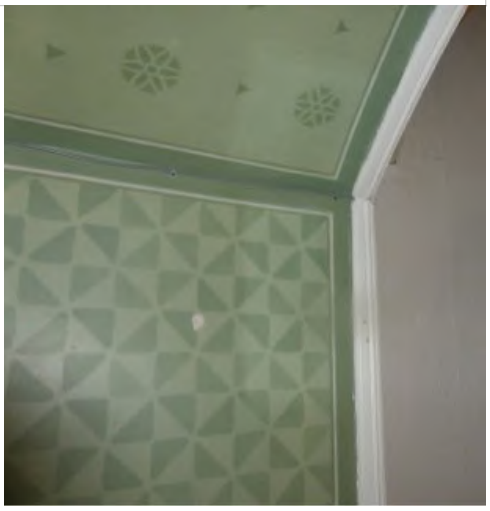
# Ruimte 1.04 Trappenhuis 3 verdiepingen

## Na restauratie

| **Wanden** | Reconstrueren wanddecoratie<br>Wanden crème grondkleur: G0.04.84 Alphatex IQ<br>Grijze natuursteenimitatie:F6.10.70 Alphatex IQ met bruine bies<br>Rode bies:C8.40.30 Alphatex IQ<br>Groene bies: G8.20.40 Alphatex IQ |

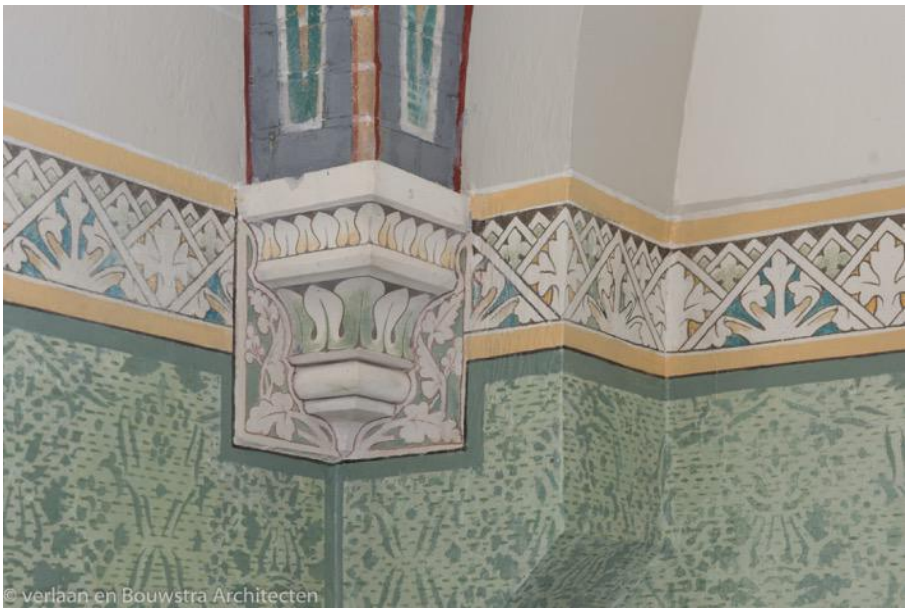
| Ruimte 1.10 | Na restauratie |

De wanden onder de rand zijn in het achterste gedeelte van deze ruimte geschilderd in een beige kleur:

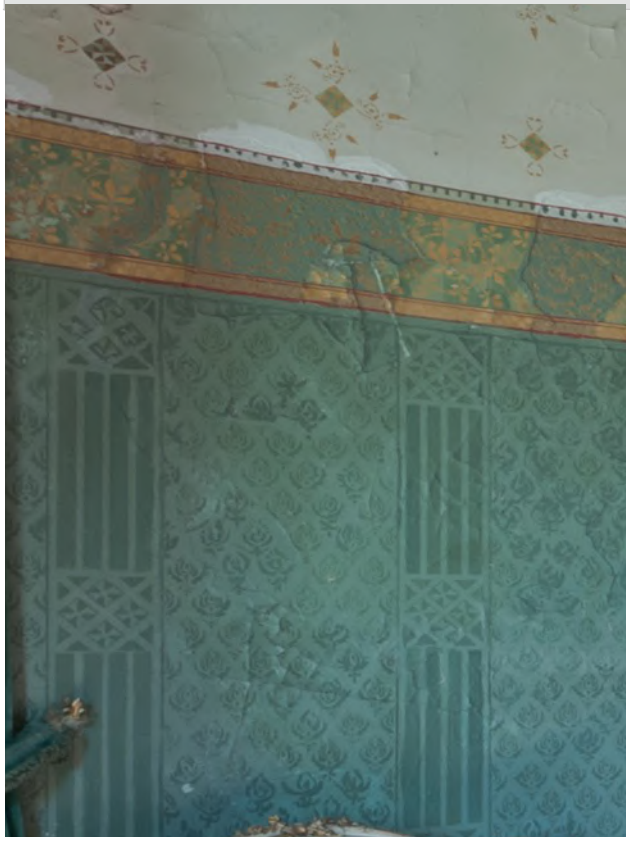
## Ruimte 2.36

## Voor restauratie

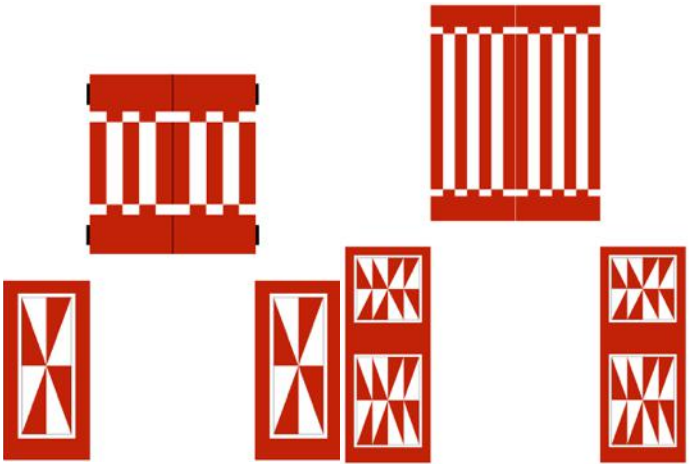
Zuidgevel Châtelet I
Op de foto is te zien dat hier het molenwiekmotief is toegepast.

Het gaat hier om de nummers:
236.2.2
124.2.5
124.2.4
124.2.3
235.4.1 niet aanwezig op foto. Motief niet bekend
123.3.1

Op foto en op luiken is niet meer waar te nemen of in gesloten toestand wordt begonnen met rood of wit aan de zijkanten.

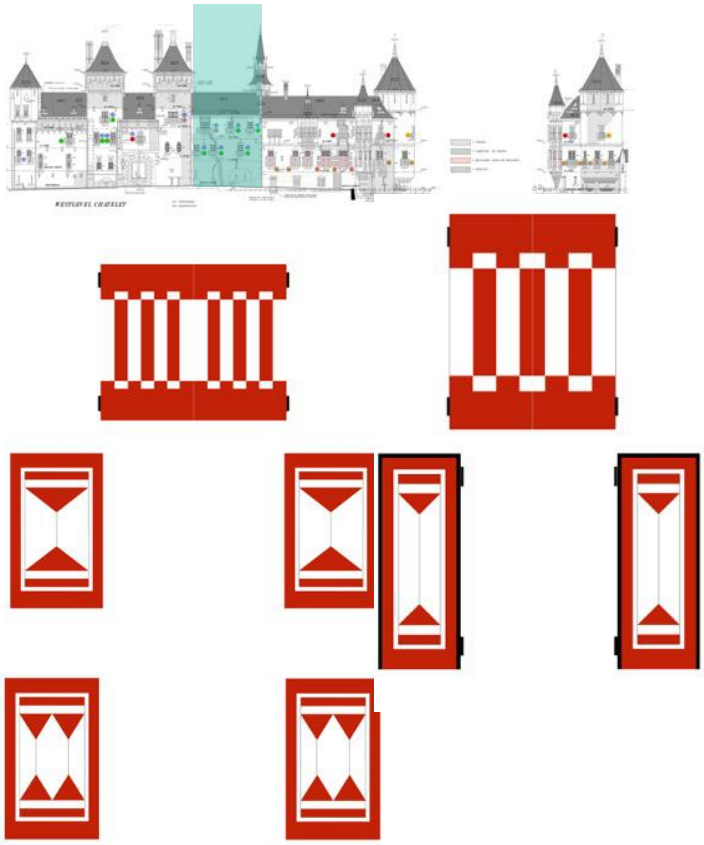
Zuidgevel Châtelet II
Op de foto is te zien dat hier het molenwiekmotief is toegepast. Bij de smalle luiken een enkele en bij de brede luiken een dubbele molenwiek, zowel in het bovenste paneel, als in het onderste.

Het gaat hier om de nummers:
122.5.1 dubbel
122.5.2 dubbel
121.3.1 enkel
121.3.2 enkel
120.3.1 enkel
234.3.2 niet aanwezig op foto. Motief niet bekend

Op foto is waar te nemen dat in gesloten toestand wordt begonnen met rood aan de zijkanten.

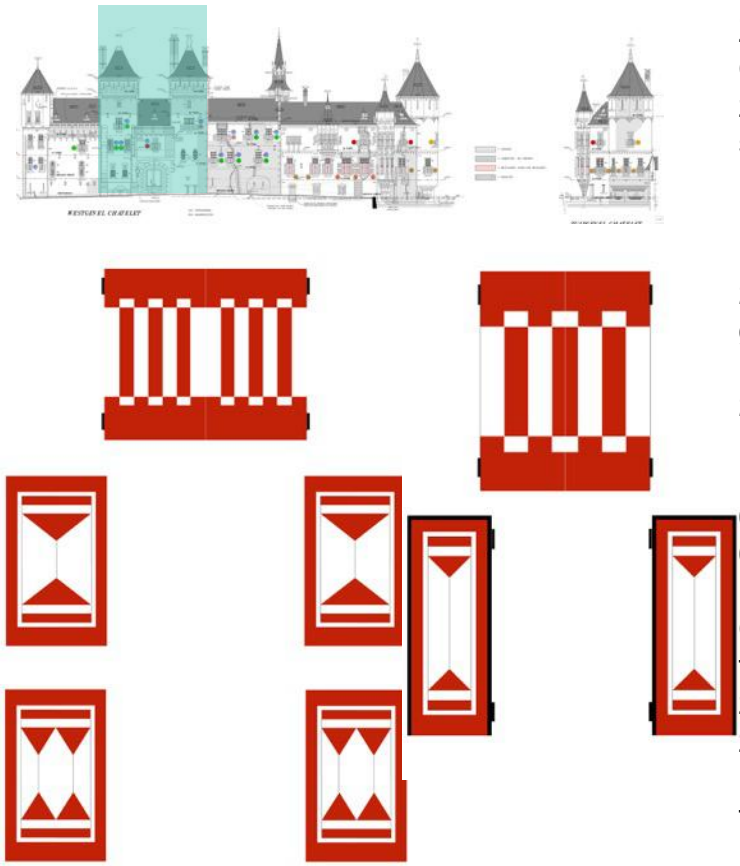
Zuidgevel Châtelet III
Op de foto is te zien dat hier het zandlopermotief is toegepast. Bij de smalle luiken een enkele en bij de brede luiken een dubbele of een brede enkele.

Het gaat hier om de nummers:
225.3.1 dubbele zandloper of enkele grote zandloper
227.4.2 enkele verdeling van banen niet zichtbaar
227.4.1 enkele verdeling van banen niet zichtbaar
111.4.2 enkele verdeling van banen niet zichtbaar
111.4.1 enkele verdeling van banen niet zichtbaar
114.3.1 enkele verdeling van banen niet zichtbaar

De verdeling van de banen in gesloten toestand is niet zichtbaar.

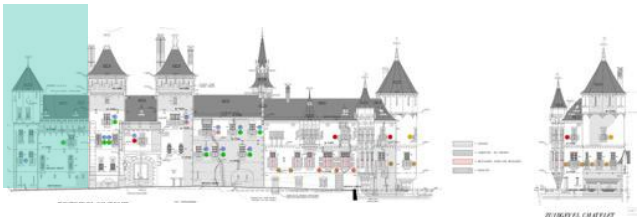
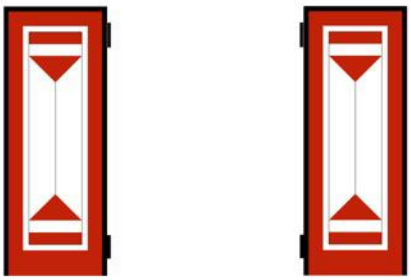
Zuidgevel Châtelet IIII
Op de foto is te zien dat hier het zandlopermotief is toegepast. Bij de smalle luiken een enkele en bij de brede luiken een dubbele of een brede enkele.

Het gaat hier om de nummers:
221.3.1 dubbele zandloper of enkele grote zandloper
108.3.1enkele zandloper
214.3.1enkele
106.3.2 enkele
106.3.1enkele
005.3.2 enkele
005.3.1 enkele

Op foto is waar te nemen dat in gesloten toestand wordt begonnen met wit aan de zijkanten. NB: de verdeling van de banen zijn over de totale breedte van de luiken!
Muv van de brede ramen in de rechter toren. Daar lijkt de tussenspijl in zicht?

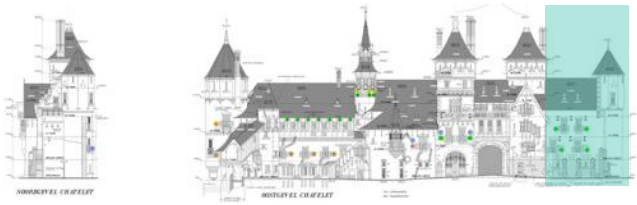
Zuidgevel Châtelet IV
Op de foto is te zien dat hier het zandlopermotief is toegepast.

Het gaat hier om de nummers:
102.2.1 enkele
001.2.2enkele
001.2.1 enkele

Op foto is waar te nemen dat in gesloten toestand wordt begonnen met rood aan de zijkanten. NB: de verdeling van de banen zijn over de totale breedte van de luiken!

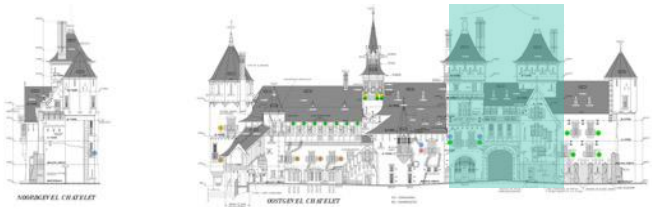
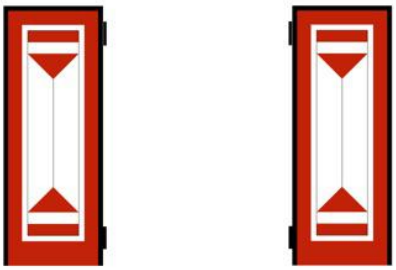
Oostgevel Châtelet I
Op de foto is te zien dat hier het zandlopermotief is toegepast. Bij de smalle luiken een enkele en bij de brede luiken een brede enkele.

Het gaat hier om de nummers:
102.4.2 enkele grote zandloper
102.4.1 enkele
002a.4.1enkele
002.4.1 enkele

Op foto is waar te nemen dat in gesloten toestand wordt begonnen met wit aan de zijkanten. NB: de verdeling van de banen zijn per luik. Dus in het midden twee banen naast elkaar!

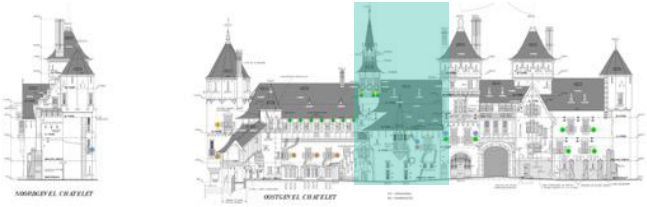
Oostgevel Châtelet II
Op de foto is te zien dat hier het zandlopermotief is toegepast.

Het gaat hier om de nummers:
110.2.2 enkele grote zandloper
110.2.1 enkele

Op foto is niet waar te nemen dat hoe de baanverdeling is in gesloten toestand.

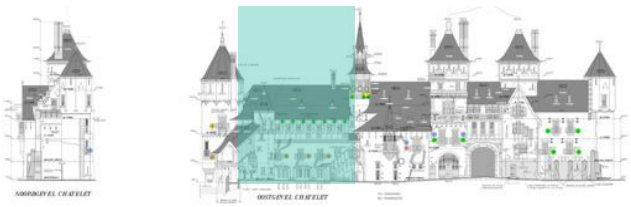
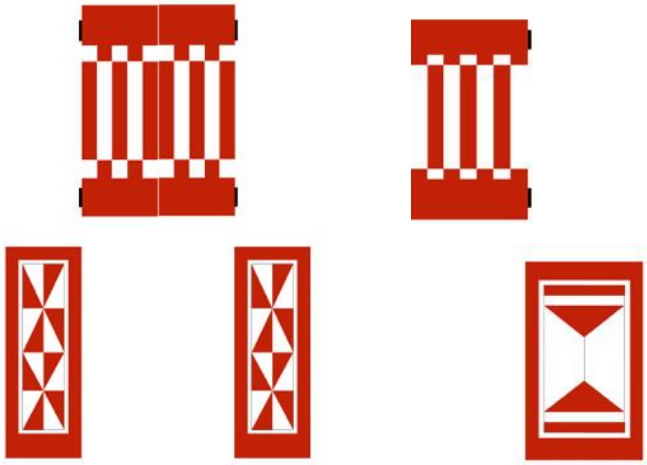
Oostgevel Châtelet III
Op de foto is te zien dat hier het dubbele zandlopermotief is toegepast.

Het gaat hier om de nummers:
111.2.1 dubbele zandloper

Op foto is niet waar te nemen dat hoe de baanverdeling is in gesloten toestand.

De luiken van de toren zijn nog niet bereikbaar. het lijkt er op dat in gesloten toestand er een zandlopermotief is toegepast(zie tek.) en in geopende toestand de gebruikelijke zandloper.

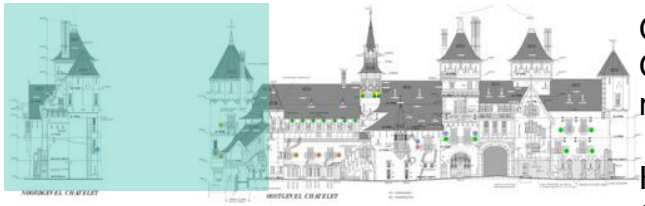
Oostgevel Châtelet IV
Op de foto is te zien dat op de bovengalerij een zandlopermotief is toegepast. Het zijn enkele luiken.
De luiken van de onderste drie ramen hebben een dubbele molenwiek motief

Het gaat hier om de nummers:
232.3.7 zandloper
232.3.6 zandloper
232.3.5 zandloper
232.3.4 zandloper
232.3.3 zandloper
232.3.2 zandloper
232.3.1 zandloper
116.3.5 dubbele molenwiek
116.3.4dubbele molenwiek
116.3.3dubbele molenwiek

Op foto is waar te nemen dat bij de luiken op de galerij, in gesloten

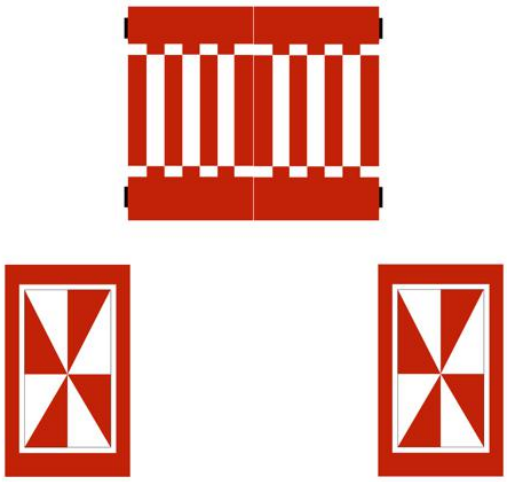
Oostgevel Châtelet V
Op de foto is te zien dat hier het molenwiekmotief is toegepast.

Het gaat hier om de nummers:
236.2.1
124.2.3

Op foto en op luiken is niet meer waar te nemen of in gesloten toestand wordt begonnen met rood of wit aan de zijkanten.
